Università
Ca' Foscari
Venezia

Tesi di Laurea

Il dissesto idrogeologico in bacini montani nella provincia di Belluno: analisi di alcuni casi specifici, cause e soluzioni.

Michele Sacchet

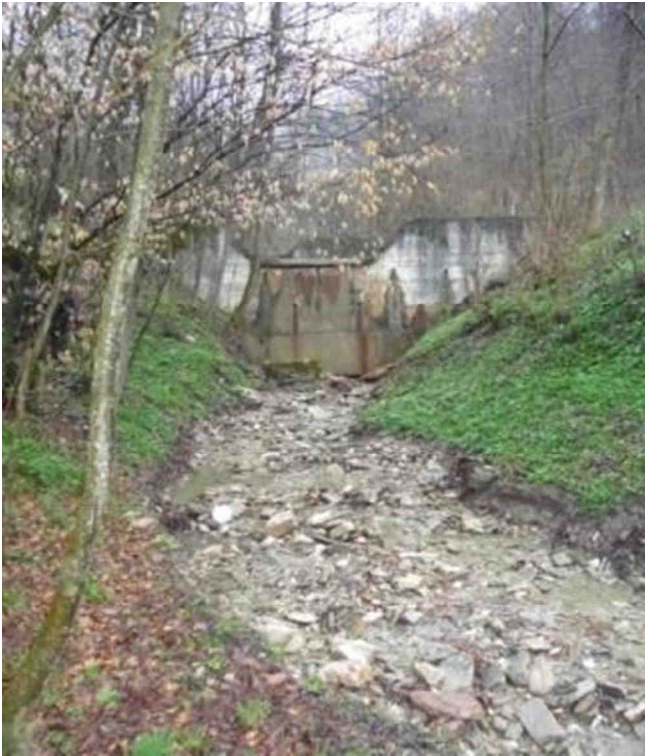
A pochi metri dal paese si notavano punti soggetti a particolare erosione. Come già detto, questo problema si aggravava quando, a seguito di precipitazioni anche di modesta entità, la portata e la velocità del corso d'acqua divenivano molto elevate.

Figura 18: Località Poiatte di Farra d'Alpago.

Si è allora esaminata la possibilità di ridurre gli effetti dell'erosione attraverso una copertura nei punti più sensibili vicino all'abitato. Si è dovuto constatare, però, che questo intervento non avrebbe risolto il problema nel lungo periodo. Infatti, alla lunga la corrente del corso d'acqua, che avrebbe continuato a impattare l'alveo in quei punti, alla fine avrebbe deteriorato il materiale sistemato per la copertura e il problema si sarebbe riproposto.

Dato che il tratto in esame è piuttosto breve, si è ritenuto possibile un intervento volto alla riduzione della pendenza dell'asta del torrente. Si

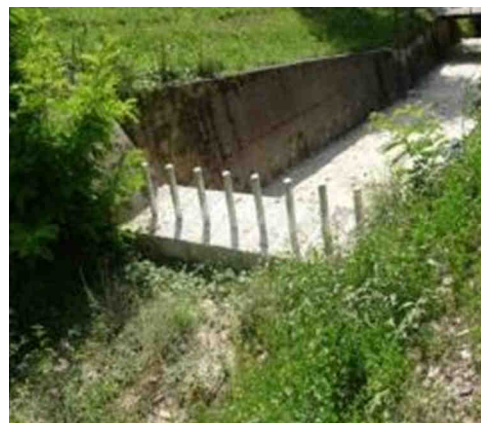
Intervistando gli abitanti del borgo, si è appreso che presso questo ponte spesso si fermavano ramaglie e altro materiale a seguito di eventi di precipitazione intensi e quindi era elevato il rischio di esondazione. Il materiale accumulato, infatti, rischiava di formare uno sbarramento e l'acqua, rallentata nel suo decorso naturale verso valle, tendeva a trovare uno sfogo sopra il bordo, esondando appunto.

Figura 22: Briglia a pettine realizzata in località Poiate di Farra d'Alpago.

Per quest'opera è stata programmata una manutenzione cadenzata con svuotamenti frequenti in modo da mantenerne alta l'efficienza.

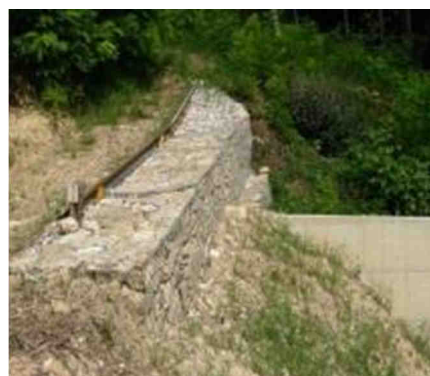
La causa dello smottamento è sicuramente l'elevata pendenza di quel tratto unita all'incoerenza del materiale costituente il versante. Per tale motivo si è ritenuto opportuno mettere in opera anche una struttura di sostegno per tale stradina. Si è scelto di costruire alcuni gabbioni di rete metallica riempiti in parte con il materiale risultante dagli scavi, in parte con altro materiale squadrato acquistato appositamente. A parità di risultati ottenibili, si è preferito questo intervento perché non comporta eccessivi costi.

Figura 23: Gabbioni posizionati a Poiate di Farra d'Alpago.

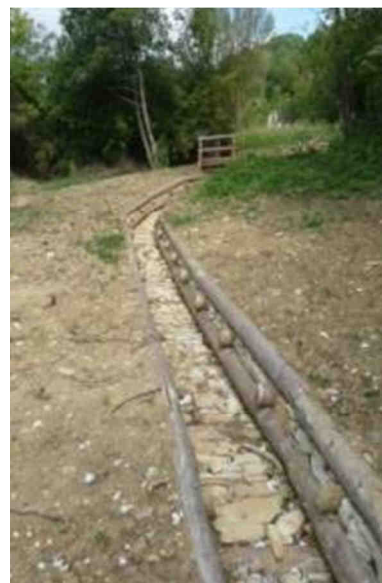
Figura 24: Canale a seguito della manutenzione
e della costruzione del nuovo fondo.

Per mantenere l'efficacia del canale è stata programmata una futura manutenzione ordinaria.

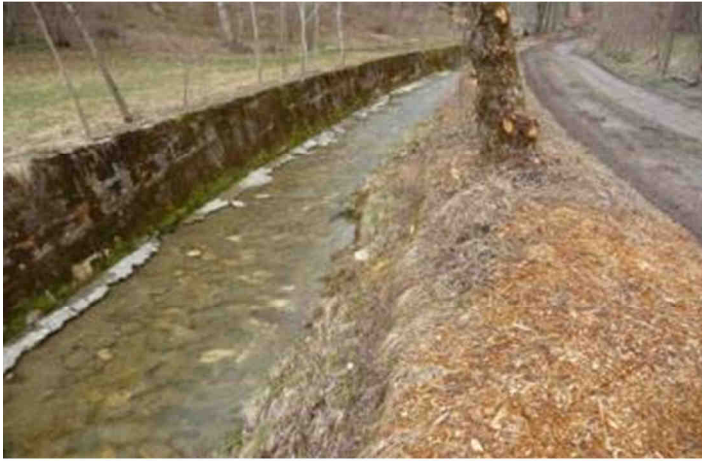
Figura 27: Torrente Valda, Puos d'Alpago, prima dell'intervento.

Per ridurre il pericolo di crolli, derivanti dall'aumento dell'erosione, che potrebbero coinvolgere il muro in esame, si è deciso di ricostruire completamente il fondo del canale, mantenendo il materiale di costruzione esistente, ossia pietre a vista legate da conglomerato cementizio. Prima dell'operazione di rivestimento si è proceduto alla pulizia dell'argine sinistro. Durante i lavori l'acqua è stata fermata e intubata provvisoriamente per non recare problemi al calcestruzzo messo in opera.

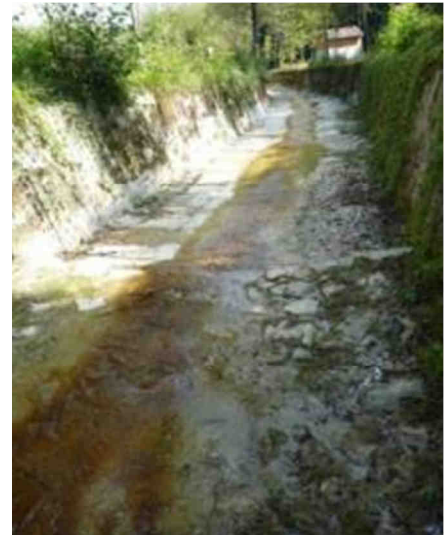
Figura 26: Torrente Valda dopo la manutenzione.

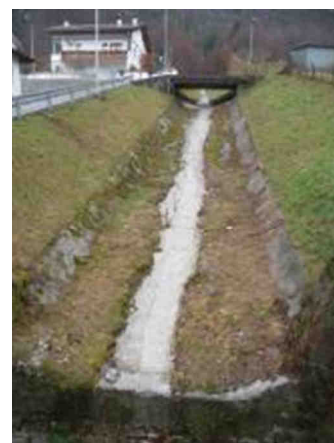
Prima della costruzione del cunettone l'acqua, non controllata, tracimava a monte, creando problemi alle case del paese. Gli abitanti ricordano ancora quando erano costretti a recarsi sul posto per posizionare delle tavole in modo che l'acqua non raggiungesse l'abitato.

Figura 29: Cunettone del rio "Fortignasi" visto dal ponte della vecchia strada Alemagna.

Nella parte bassa del canale sono stati realizzati due argini di contenimento, in terra, alti 2 m e un alveo largo 1,5 m rivestito di pietrame di grandi dimensioni, annegato nel calcestruzzo.

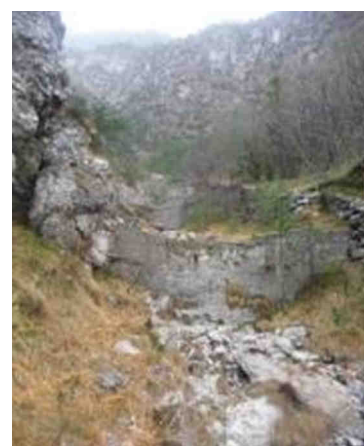
Figura 30: Briglie realizzate negli anni 1960'

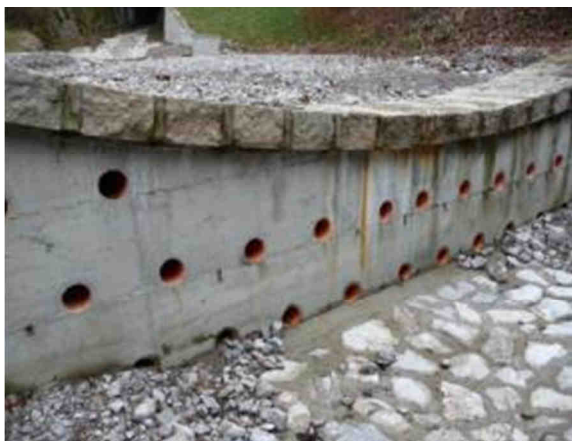
Figura 34: Vasca di decantazione, località Fortogna
comune di Longarone.

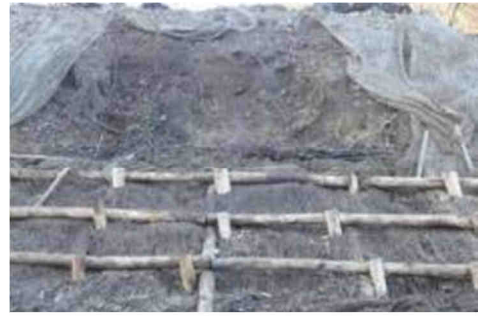
Figura 35: Intervento in località Bivai, comune di Santa Giustina, particolare costruttivo.

Le cause dei frequenti movimenti erano principalmente la scarsa coerenza del materiale che forma la scarpata, molto friabile e instabile e l'elevata pendenza del versante.

A copertura della sostanza organica è stato steso un tessuto di canapa, a maglie larghe, biodegradabile nel tempo, che la trattiene e dà alle sementi, sparse sopra, la stabilità richiesta per radicare e formare la cotica erbosa. Il telo è stato poi fermato con ganci in metallo lunghi 30 cm.

Il risultato finale è un insieme di quadrati di 1 m di lato, di tronchi di larice, che impediscono al telo di muoversi e contemporaneamente danno l'immediata stabilità al versante.

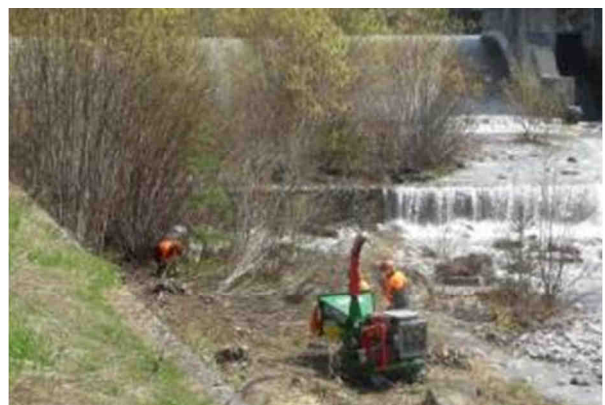
Questo eccessivo sviluppo avrebbe potuto provocare situazioni problematiche, in proporzioni piuttosto gravi, durante gli eventi di piena. In occasione di tali eventi i due corsi d'acqua prendevano facilmente in carico materiale legnoso e lo trasportavano verso valle. Il legname poteva facilmente bloccarsi contro i frequenti ostacoli presenti nella sede del torrente. In una

Figura 39: Cippatura del materiale legnoso abbattuto, sul torrente Missiaga, a La Valle Agordina.

Questo inconveniente è stato risolto portando sul posto una macchina cippatrice per ridurre il materiale legnoso in schegge (cips), che sono state lasciate sul posto dato che creano minori problemi della ramaglia intera. A seguito di tale operazione sono stati programmati degli interventi di manutenzione cadenzata, in modo che, in futuro, non si presentino più situazioni di criticità elevata.

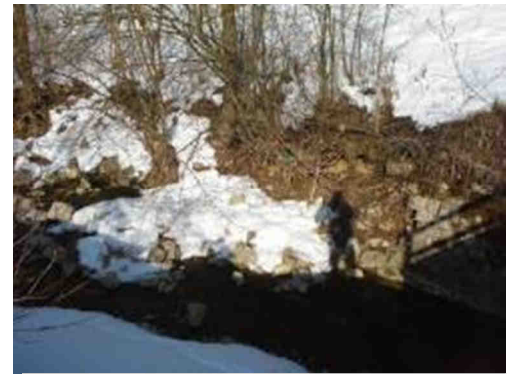
Figura 41: Località Vallenzai, comune di Mel, particolare dell'argine crollato.

La causa è stata subito identificata vedendo che, sopra l'argine, erano presenti molte piante di grandi dimensioni. Le radici di queste hanno creato delle fessurazioni e indebolito il muro, il peso delle piante ha quindi facilmente dato il via al dissesto.

La seconda fase dell'intervento era incentrata sul ripristino della funzionalità degli argini e svuotamento dell'alveo.

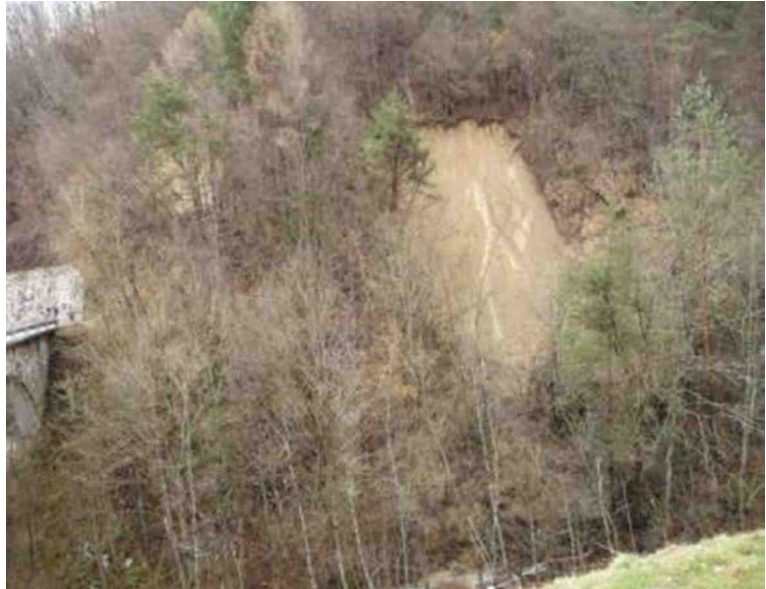
Le cause sono la grande quantità di acqua precipitata alla fine dell'inverno 2014, la grande quantità di vegetazione arborea presente e la natura geomorfologica del terreno coinvolto.

Figura 42: Scivolamento in località Arsiè di Ponte nelle Alpi.

Si dovrà probabilmente intervenire in futuro quando lo smottamento raggiungerà l'alveo.

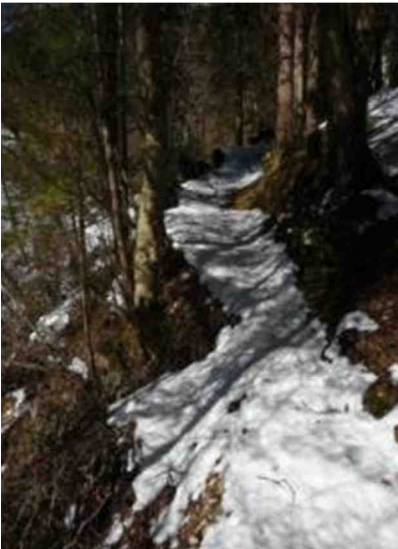
Figura 43: Porzione di sentiero franato in comune di Sovramonte.

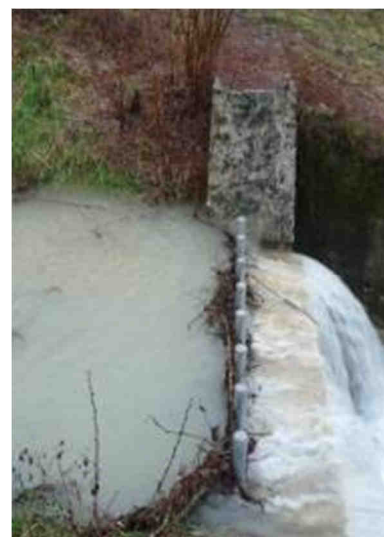
I drenaggi sul muro della briglia, inoltre, permettono alla molta acqua a monte di defluire liberamente senza fermarsi.

Figura 45: Briglia selettiva costruita a Poiatte.

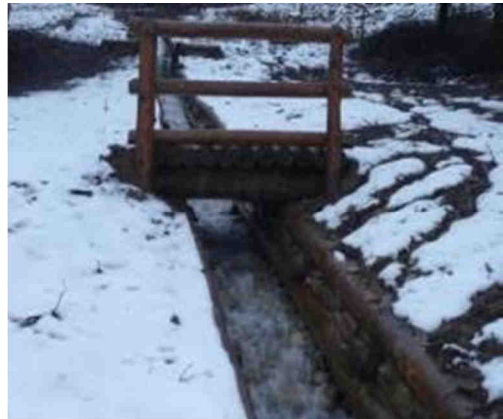
Figura 47: Canale località Bastiani di Puos d'Alpago a seguito di un'intensa precipitazione.

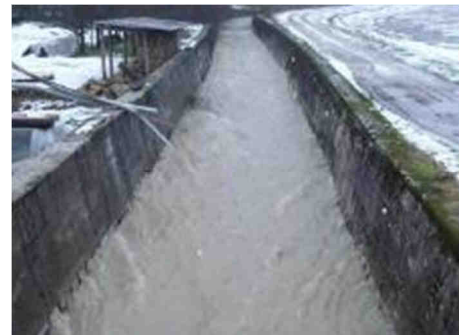
Figura 48: Torrente Valda a seguito di intense precipitazioni.
