Università
Ca' Foscari
Venezia

Tesi di Laurea

Il dissesto idrogeologico in bacini montani nella provincia di Belluno: analisi di alcuni casi specifici, cause e soluzioni.

Michele Sacchet

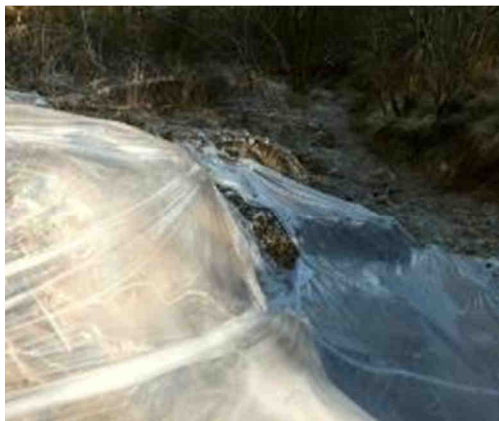
Figura 11: Impermeabilizzazione temporanea con un telo per allontanare l'acqua.

Nei casi di emergenza, per evitare danni peggiori, è possibile coprire temporaneamente la zona superiore del movimento del terreno con telo impermeabile, in modo da favorire l'allontanamento dell'acqua. Si può vedere un esempio di queste lavorazioni di emergenza in Figura 11.

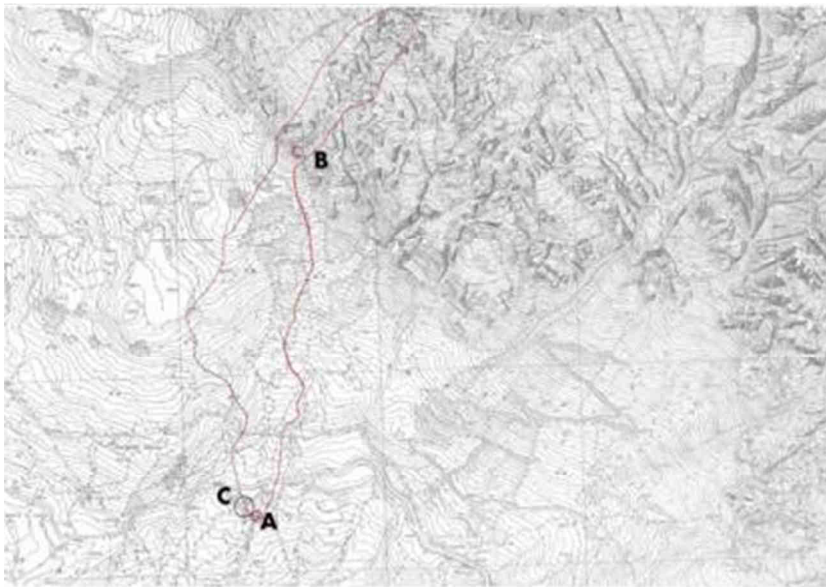
Figura 16: Delimitazione del bacino e sezione di chiusura Torrente Tela. Scala 1:5000. La lettera A indica la posizione delle opere in oggetto, la lettera B indica la posizione dove si riscontra un cambio di pendenza piuttosto marcato e dove il corso d'acqua diviene sotterraneo. Il punto C, invece, indica alcune malghe a monte degli interventi.

La pendenza non è uniforme: essa è piuttosto pronunciata nella parte alta e moderata nella parte bassa (il punto B nella Figura 16 indica la posizione dove avviene un cambio di pendenza piuttosto marcato e dove il torrente diviene sotterraneo).

Questi dati geologici indicano quindi un'elevata infiltrazione di acqua nel terreno e un ridotto ruscellamento. Questo fatto è confermato dalla struttura del corso d'acqua: come si può vedere dalla carta della zona (Figura 16, in prossimità del punto B), i versanti che formano gli argini del

Per ovviare al problema è stata valutata la costruzione di una o più piccole briglie che potessero dare sostegno all'alveo del corso d'acqua.

La posizione delle opere da porre nell'alveo è visibile nella Figura 16 (lettera A).

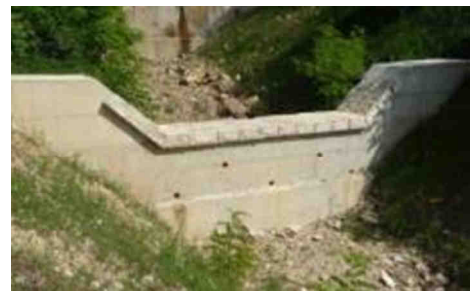
Figura 19: Briglia realizzata in località Poiatte di Farra d'Alpago.

Già una semplice analisi visiva mostrava chiaramente che l'alveo del corso d'acqua presentava una scabrezza elevata. Per questo motivo una riduzione della velocità del flusso, ottenibile aumentando gli attriti con il fondale, ad esempio disponendo alcuni pali trasversali alla corrente e aggiungendo materiale lapideo, pareva dover sortire effetti limitati.

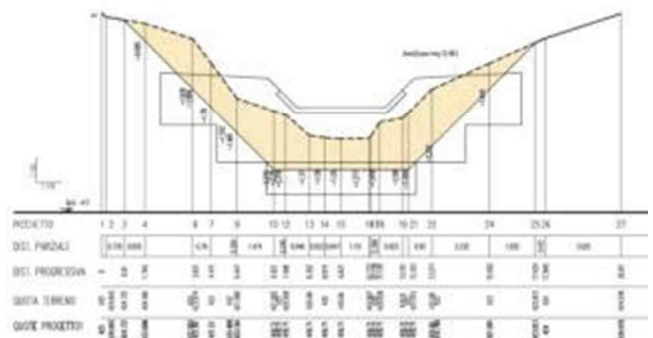
Figura 20: Progetto della briglia costruita.

è deciso quindi di costruire una briglia a supporto di quella già esistente una decina di metri a monte. Si viene a creare così anche una vasca tra le due opere. In questo modo si riducono gli effetti dello stramazzo (l'acqua cioè che cade attraverso la gaveta) e la sotto-escavazione della briglia esistente. Si è deciso anche di riempire la vasca di materiale lapideo ricavato dallo sbancamento. L'acqua che cade dalla gaveta già esistente impatterebbe innanzitutto su tale materiale, molto duro, e la ridotta energia cinetica accumulata dall'acqua non sarebbe sufficiente a scavare la base della briglia e quindi a scalarla.

Analizzando le dimensioni dell'alveo e la portata del corso d'acqua, utilizzando le stesse formule espresse nel capitolo precedente, si è deciso di costruire una briglia di 2,5 m di altezza e 11 di lunghezza, con una gaveta di 6 m di base maggiore e 4 m di base minore, con ali alte 1 m e uno spessore di 80 cm. Nella Figura 20³⁴ si vede il progetto per la realizzazione dell'opera. Per prolungarne la durata, e date le dimensioni abbastanza elevate dell'opera, si è deciso di usare il calcestruzzo armato. Alla fine sono stati necessari circa 18m³ di tale materiale. Durante la realizzazione, il corpo della briglia è stato opportunamente forato con tubi passanti per far defluire l'acqua che altrimenti rimarrebbe a monte creando una diga e provocando spinte idrostatiche molto consistenti.

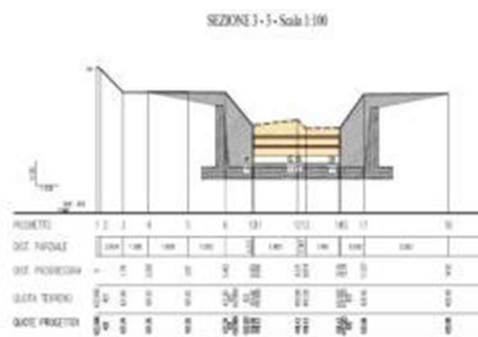
Nella stessa area è stato rilevato un altro problema, che riguardava un ponticello, posto subito a monte dell'abitato di Poiatte, che restringe molto la sezione dell'alveo.

Intervistando gli abitanti del borgo, si è appreso che presso questo ponte spesso si fermavano ramaglie e altro materiale a seguito di eventi di precipitazione intensi e quindi era elevato il rischio di esondazione. Il materiale accumulato, infatti, rischiava di formare uno sbarramento e l'acqua, rallentata nel suo decorso naturale verso valle, tendeva a trovare uno sfogo sopra il bordo, esondando appunto.

Figura 21 Disegno dello stato di fatto - sezione dei tubi selettivi

Tale sistema però, non risultava sufficiente a fermare adeguatamente tutto il materiale trasportato. Si veda la Figura 21³⁴ per il disegno dello stato di fatto, cioè di com'era il sistema di trattenuta prima dell'intervento.

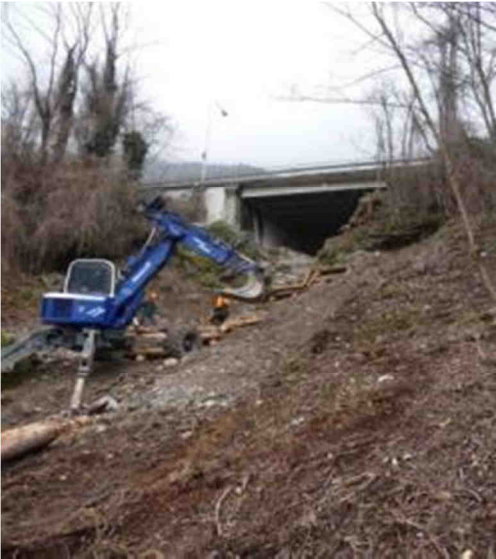
Figura 31: Visione d’insieme della fase di cantiere nel quinto caso in esame, località Fortogna,

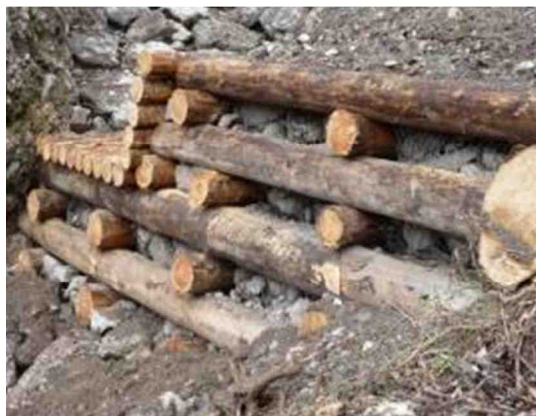
Figura 33: Particolare costruttivo della prima briglia.

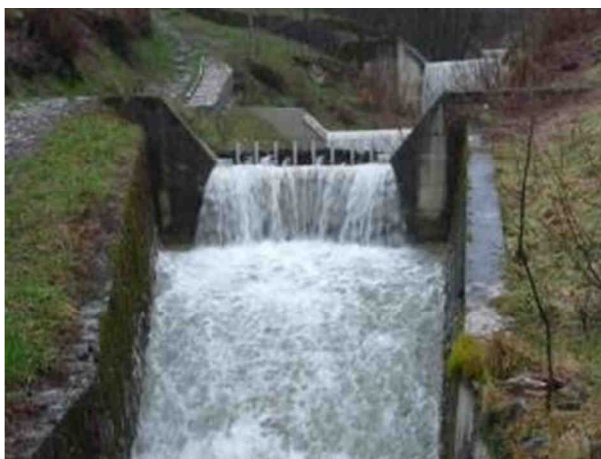
Poiatte, Farra d'Alpago.

Figura 44: Cantiere di Poiatte, comune di Farra d'Alpago.

Come dimostra la Figura 44, la portata è chiaramente molto elevata. La stima che ho fatto è di circa $1,8 \text{ m}^3/\text{s}$.

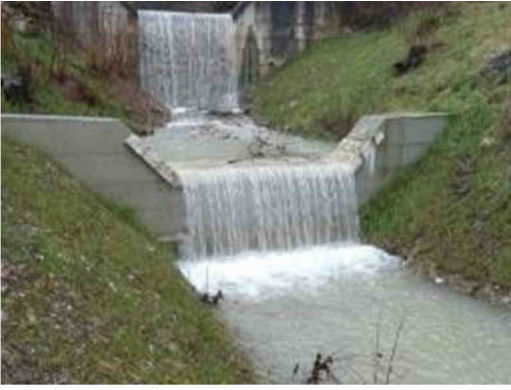
Dalla Figura 45 e dalla Figura 46, si può vedere che l'acqua di stramazzo non logora né il bordo della gaveta né le fondamenta.

Figura 46: Briglia di contenimento a Poiatte.

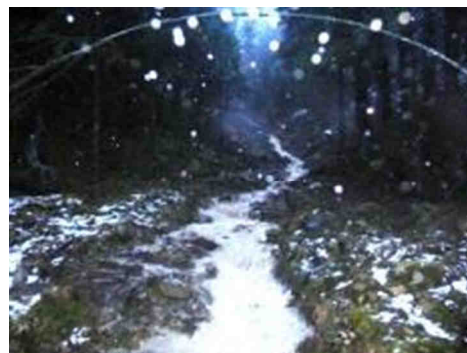
Nel sopralluogo fatto sul torrente San Piero ho potuto constatare che l'alveo resta, anche dopo una stagione, molto pulito e curato, sintomo dell'ottimo lavoro fatto durante l'intervento. Si veda la Figura 49.

Figura 49: Zona oggetto dell'intervento di pulizia.

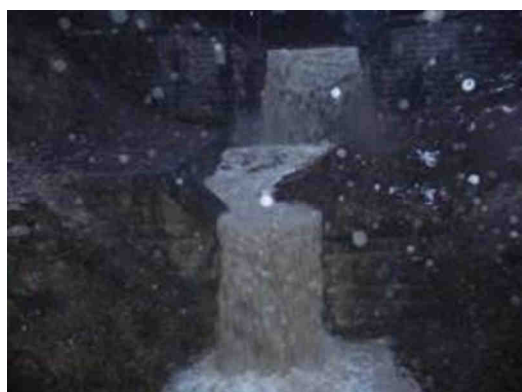
Anche a seguito della consistente precipitazione dei giorni precedenti l'indagine, il corso d'acqua ha preso in carico pochissimo materiale vegetale. Il fatto è visibile a valle della zona di intervento, dove si nota l'intensa torbidità dell'acqua ma la completa assenza di legname. Si veda infatti la Figura 50

Figura 50: Torrente San Piero poco a valle della zona di intervento durante una consistente precipitazione.
